CARACTERIZAÇÃO METALOGRÁFICA DE AÇOS ATRAVÉS DO ESTUDO DE REAGENTES PARA REVELAÇÃO

R. M. FERREIRA¹, A. A. PINTO², T. S. NUNES³

^{1,2,3} Universidade de Uberaba, Departamento de Engenharia Química

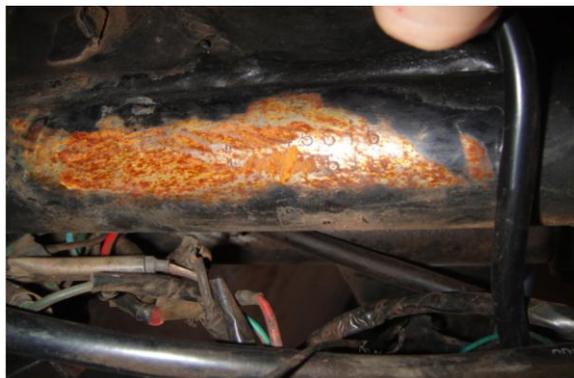
A amostra escolhida para o procedimento metalográfico foi uma motocicleta CG150 vermelha (Figura 1), com suspeita de adulteração no quadro da mesma na parte lateral direita superior. Ao ser constatado o processo de adulteração iniciou-se os procedimentos para o exame metalográfico. Os exames metalográficos foram executados no pátio de apreensão de veículos de Uberaba Minas Gerais localizado na rodovia BR-050. No primeiro momento tirou-se foto da amostra de vários ângulos. Depois colocou-se o veículo motocicleta com a parte da lateral direita voltada para cima. Utilizaram-se EPIs (equipamento de proteção individual), luvas e máscara para aplicação do tinner (solvente) e também para o ataque químico com os reagentes. Também foi utilizada uma estopa para aplicação do

tinner (solvente) para fazer a limpeza e remoção da tinta automotiva do chassi da motocicleta que já se encontrava em processo de oxidação como mostra a Figura 1.

Figura 1: Motocicleta com suspeita de adulteração (AUTOR, 2019).

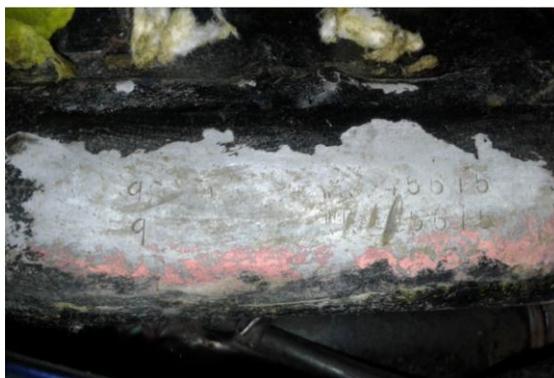
Utilizou-se algodão para fazer o ataque químico com os reagentes Fry e Bessemann sobre o campo de prova. Também foi utilizada uma máquina fotográfica para tirar fotos do campo de prova após os ataques químicos para visualizar possíveis adulterações. Após a aplicação do solvente tinner para limpeza e preparação do campo de prova (chassi da motocicleta) foi possível visualizar parte da numeração como mostra a (Figura 2).

Figura 2: Chassi da motocicleta (AUTOR, 2019).

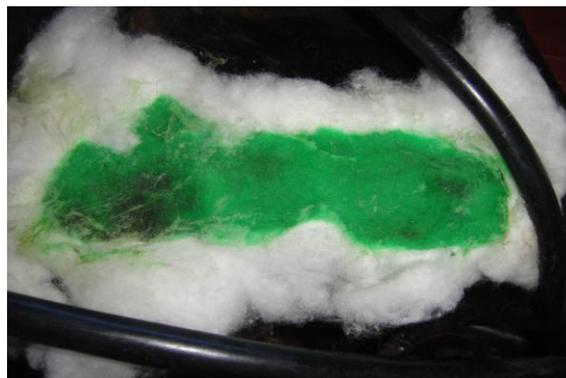
Após a preparação do campo de prova, iniciou-se o processo de metalografia com a aplicação dos reagentes, foram realizados cinco ataques químicos com dois reagentes deferentes em intervalos de dez minutos para observar os resultados obtidos. O primeiro ataque químico iniciou-se com o reagente Fry. Para a aplicação do reagente Fry utilizou-se um chumaço de algodão, o chumaço de algodão foi encharcado com o reagente e aplicou-se o reagente sobre a superfície metálica. Após a aplicação o reagente permaneceu sobre a superfície da amostra por 10 minutos para posteriormente visualizar os resultados obtidos como mostra a Figura 3.

Figura 3: Aplicação do reagente Fry (AUTOR, 2019).

Após os 10 minutos da reação, retirou-se o algodão, foi feita a limpeza da superfície. Neste início não houve um bom resultado, repetindo-se o procedimento novamente. Após o primeiro procedimento iniciou-se outro ataque químico utilizando o reagente Fry, com um chumaço de algodão encharcado aplicou-se o reagente sobre a superfície do campo de prova com espera de 10 minutos para nova visualização, após os 10 minutos esperados da nova aplicação novamente limpou-se a área e pode-se perceber uma visualização melhor da numeração.

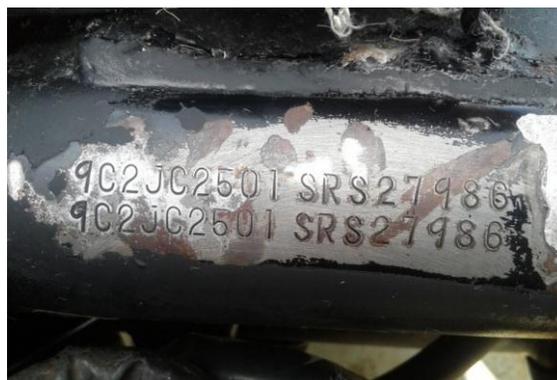
Para uma nova tentativa esperou-se mais dez minutos para um novo ataque químico sobre a superfície da amostra utilizando o mesmo reagente, com uso de fotos, obtendo melhor visualização do que as amostras anteriores. Percebeu-se que os resultados obtidos sobre a nova aplicação permitem uma melhor visualização do campo de prova. Para nova tentativa foi utilizado o reagente Bessemann, para obter resultados melhores que os obtidos anteriormente. Os procedimentos utilizados foram da mesma forma do reagente anterior. Na Figura 4 mostra um processo de exame metalográfico com campo de prova menos danificado.

Figura 4: Campo de prova menos danificado (AUTOR, 2019).

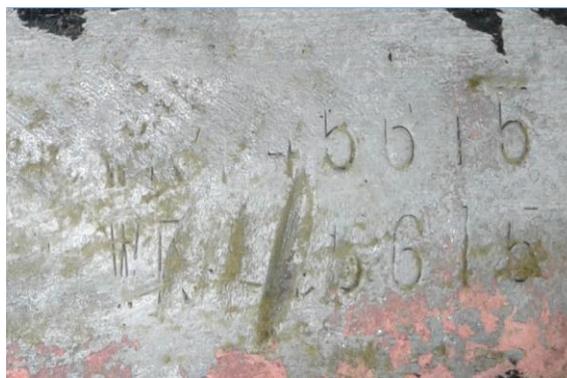
No primeiro procedimento foram observados e abordados os resultados alçados no trabalho, para visualização de uma possível adulteração. A amostra foi atacada com o reagente Fry onde o reagente permaneceu sobre a superfície metálica, por um tempo de 10 minutos, após a aplicação do reagente e com a iluminação de uma lanterna sobre o campo de prova pode-se visualizar alguns caracteres alfanuméricos. Em um momento posterior foi utilizado o reagente de Besseman, com duas aplicações de 10 minutos cada uma, e então se evidenciou uma melhor visualização da sequência. Na Figura 5 após a aplicação do reagente Besseman obteve-se a melhor sequência vista como sendo "0*WR*45615". Entre os caracteres encontram-se alguns pontos "asteriscos", o que significa que são algarismos não identificáveis.

Figura 5: Chassi da motocicleta após a segunda aplicação do reagente Besseman (AUTOR, 2019).

Como havia no início uma raspagem e lixamento e início de oxidação na superfície estudada, não era possível observar uma sequência com mais caracteres visíveis. Ao final do processo no qual foram utilizados os reagentes de Fry e Besseman, obteve-se um resultado melhor para uma identificação mais precisa do chassi, e com isso a verificação da placa do veículo.
