## A IMPORTANCIA DA NR 13 NA SEGURANCA DE OPERAÇÃO DE UM VASO DE PRESSÃO

## 13º ENTEC – Encontro de Tecnologia: 22 a 24 de outubro 2019

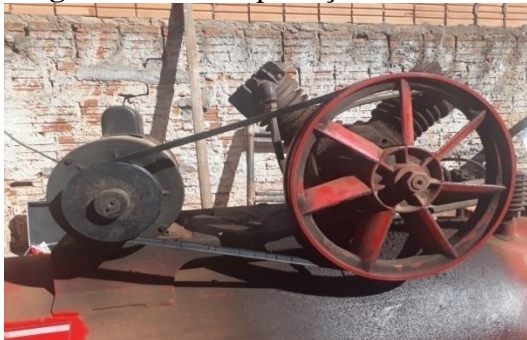
A seguir, nas figuras 1, 2 e 3, pode-se notar os itens em que estão em desacordo com as especificações estipulada pela norma regulamentadora. A figura nº 1 deixa evidente a falta de uma proteção fixa

**Figura1:** Falta de proteção da correia.

Conforme demonstrado na figura 1, a correia está completamente desgastada pelo excesso de uso e falta de manutenção e a falta de proteção, sendo que a norma regulamentadora NR12, que trata da segurança do trabalho em máquinas e equipamentos, determina que as zonas de perigo devem possuir dispositivos de segurança, sendo eles fixos e móveis que possam garantir a proteção e saúde dos trabalhadores. As proteções devem ser colocadas de modo que seus elementos de fixação só sejam removidos com auxílio de ferramentas específicas, impedindo a sua remoção por qualquer pessoa.

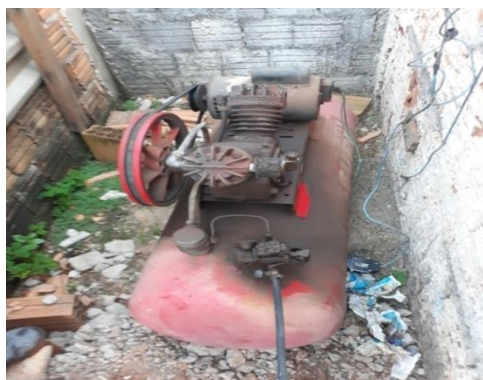
Conforme observa-se na figura nº 2, as instalações elétricas foram feitas de forma inadequada e estão expostas, sem proteção.

**Figura 2:** Instalações elétricas

Já a figura 2 mostra como as instalações elétricas estão arranjadas de qualquer forma e exposta ao tempo oferecendo riscos de choques elétricos aos trabalhadores, sendo que, a NR12 determina que as instalações de máquinas e equipamentos devem ser projetadas e mantidas com segurança, com o intuito de prevenir diversos acidentes como explosões, incêndio e choques elétricos e que também sejam aterradas já que algumas peças que não fazem parte do circuito possam estar energizadas.

Ainda conforme a figura 2 este vaso de

pressão está instalado em local aberto e exposto ao tempo e com acesso e saída deficitário, sendo que, a NR13 estabelece critérios de segurança de tal modo que o acesso seja de fácil acesso para manutenções e inspeções e que sejam sinalizados e que possuam sistema de iluminações de emergência.

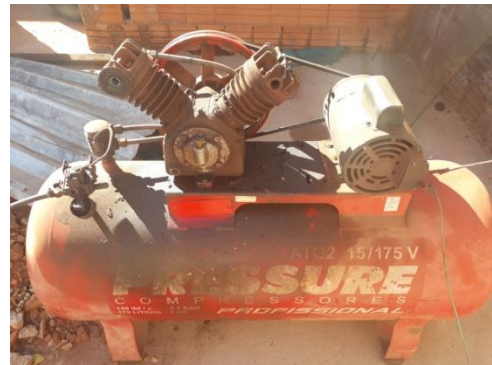
De acordo com a figura nº 3 foram analisados os itens de segurança e controle quanto a pressão, segundo a NR13.

**Figura 3:** Pressostato, válvula de segurança e manômetro

Todos vasos de pressão devem possuir dispostos de controle e segurança. Conforme indicado na figura 3, pode-se notar que, por conta de um vazamento de óleo oriundo do motor, o pressostato está completamente sujo e que pode comprometer sua eficiência. A má conservação deste equipamento dificulta a visualização da válvula de segurança, que é um equipamento automático que deve entrar em funcionamento quando atingida a pressão de abertura (NBR 15417), de tal modo que, essa abertura é baseada no ajuste igual ou inferior a pressão máxima de trabalho admissível (PMTA) conforme determina a NR13. Pode-se notar a ausência do manômetro, equipamento que indica a pressão manométrica no interior do reservatório.
