SEGURANÇA DO TRABALHO EM MÁQUINAS E EQUIPAMENTOS - ESTUDO DE CASO DE UM TORNO MECÂNICO COM FOCO NA NR12

Este trabalho tem como objetivo, discutir a adequação de um torno mecânico ROMI S-30B instalado em uma usina de açúcar e álcool, com a Norma Regulamentadora NR12.

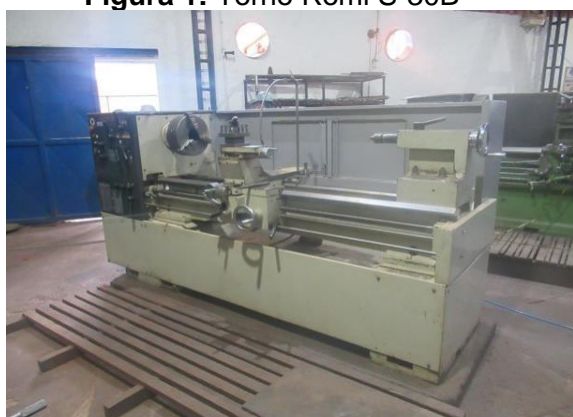
Figura 1: Torno Romi S-30B

O torno mecânico Romi S-30B é usado para usinagem de peças de reposição para os equipamentos da produção assim como, manutenção, transporte e de maquinário agrícola. De acordo com Kaminski (2015), torno mecânico é uma máquina-ferramenta que permite usinar peças de forma geométrica. A peça a ser usinada é presa em um cabeçote ou fixada entre os contrapontos de centragem enquanto as ferramentas de corte são pressionadas em um movimento regulável de encontro a peça em rotação, removendo material chamado cavaco.

A Figura 1 apresenta o torno mecânico utilizado no estudo de caso.
